電波利活用セミナー2023

事例紹介④

株式会社JVCケンウッド

400MHz帯デジタル簡易無線局の帯域拡張及び高度化のあり方に関する調査検討

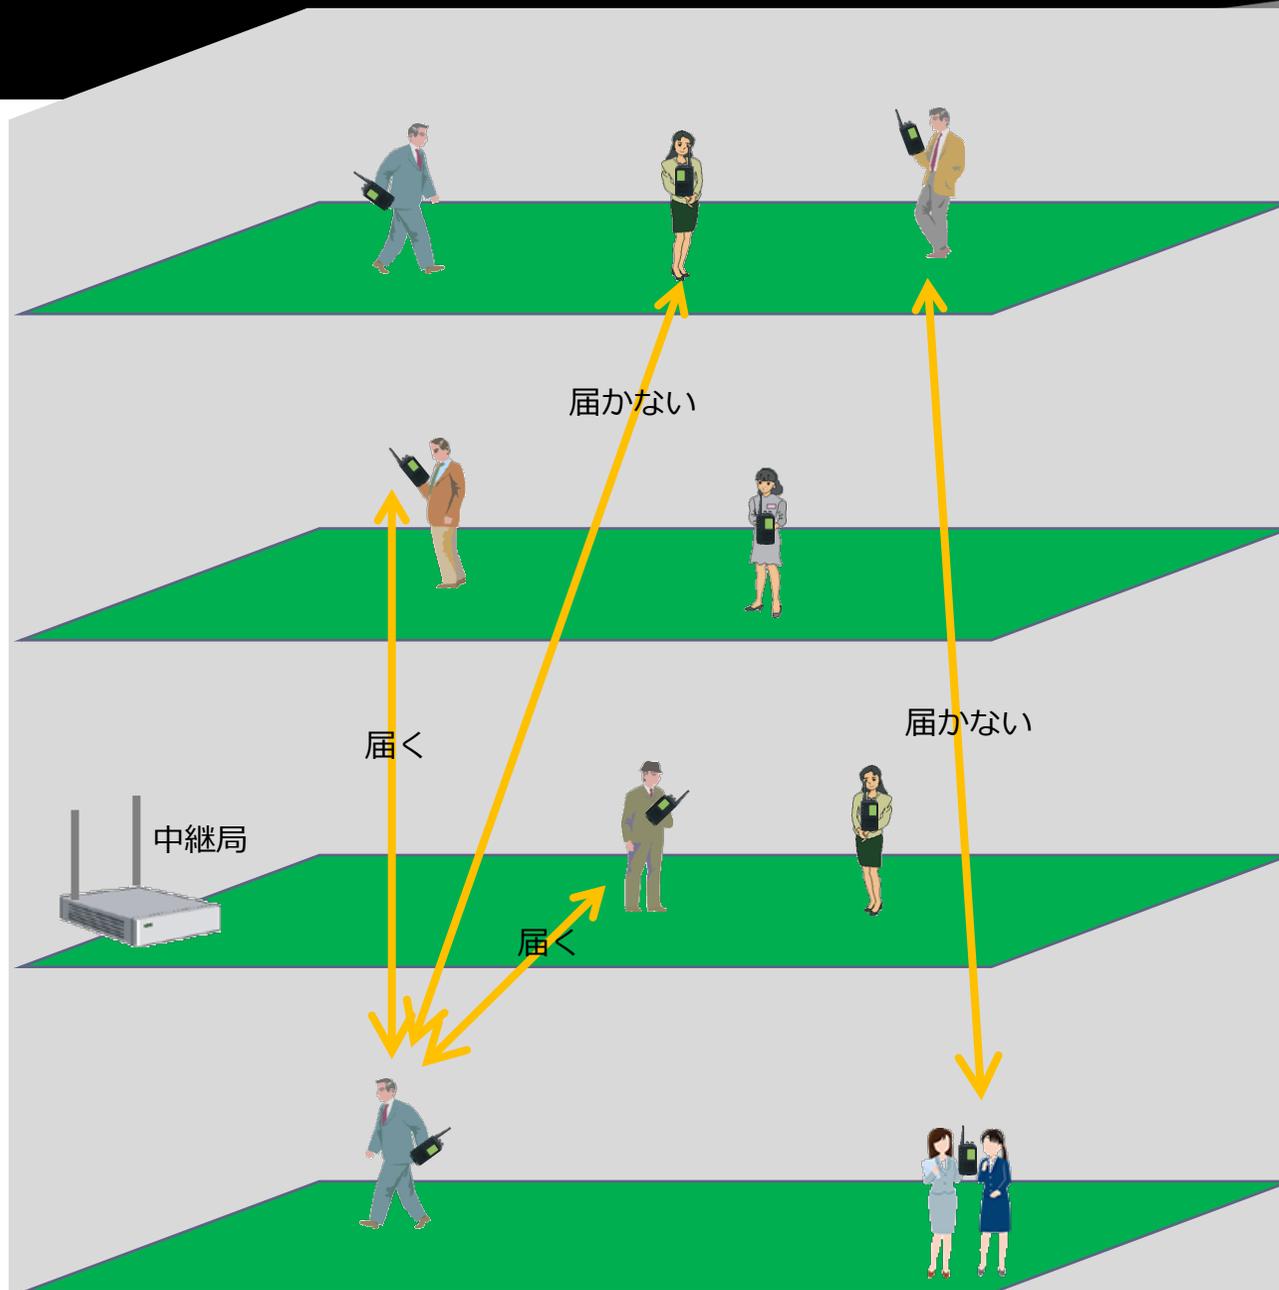
移動局間の直接通信で通信不能な場所があることを確認する

- 各フロアに数か所の通信試験場所を選定し通話試験を実施する。
- 一周波単信運用
- 通話可否、RSSIを記録する。

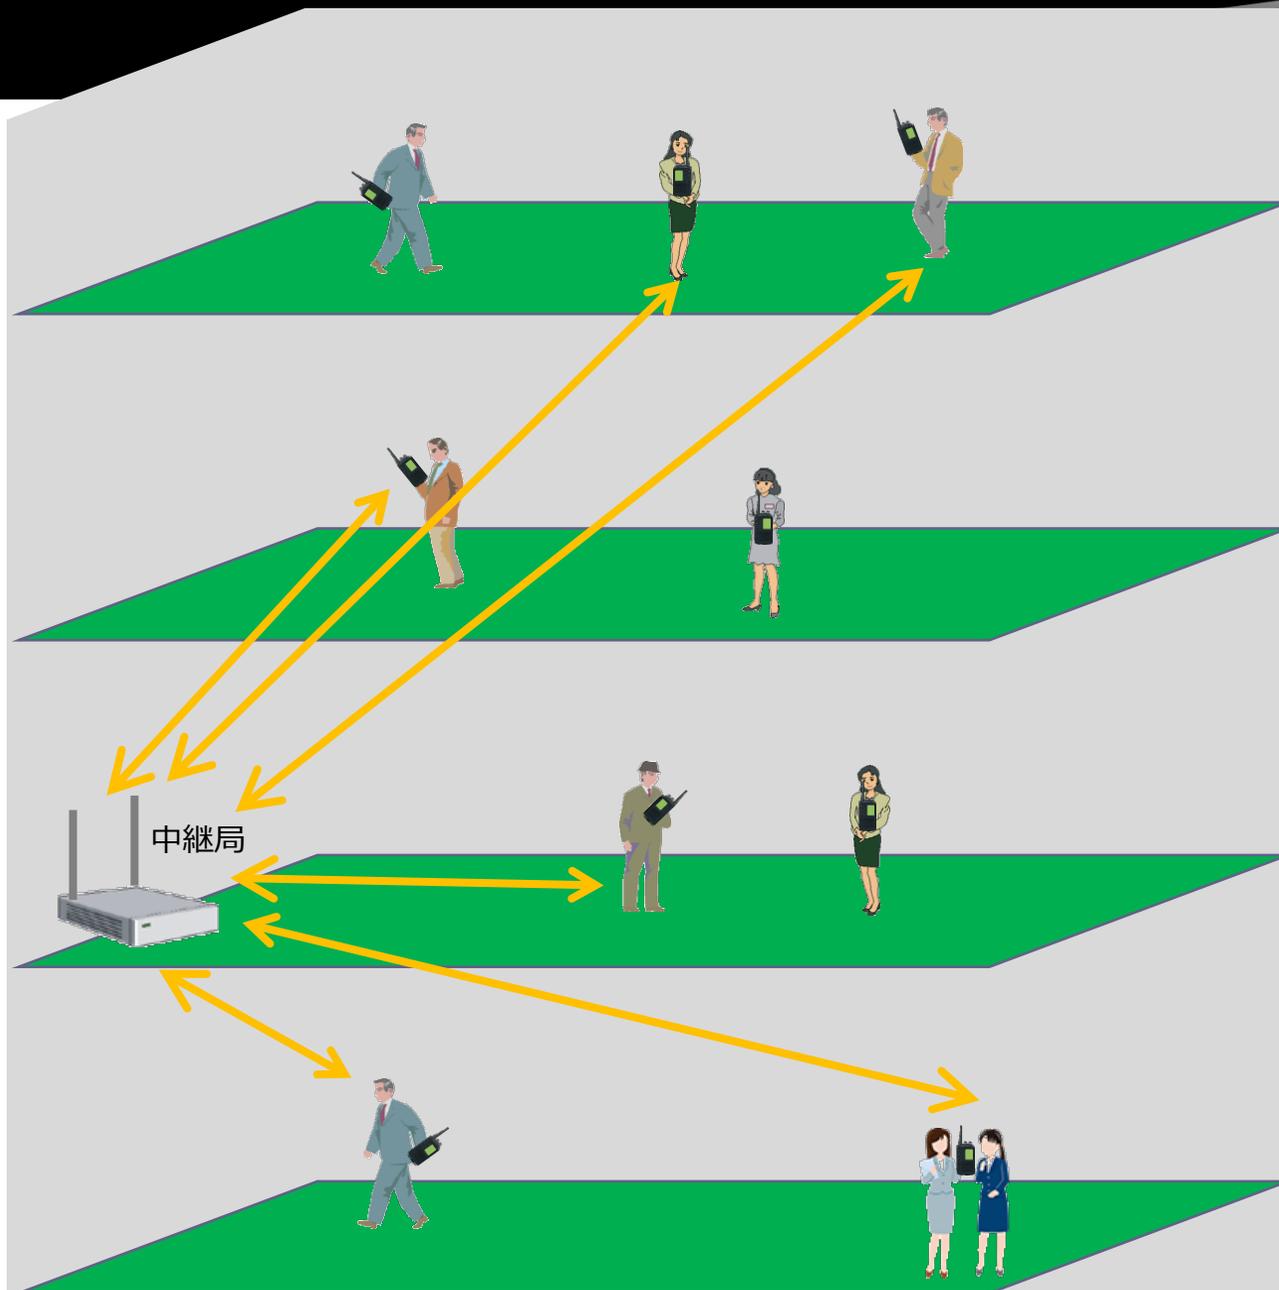
中継機を設置し、前記通信不能な場所でも移動局間通信が可能となることを確認する

- 中継機を中継機設置候補場所に設置する。
- 各フロアに数か所の通信試験場所を選定し通話試験を実施する。
- 二周波半複信運用
- 通話可否、RSSIを記録する。

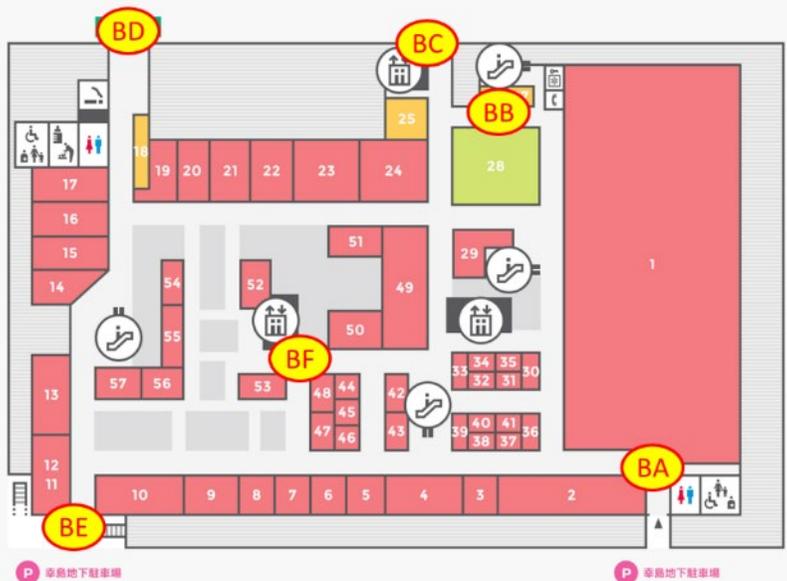
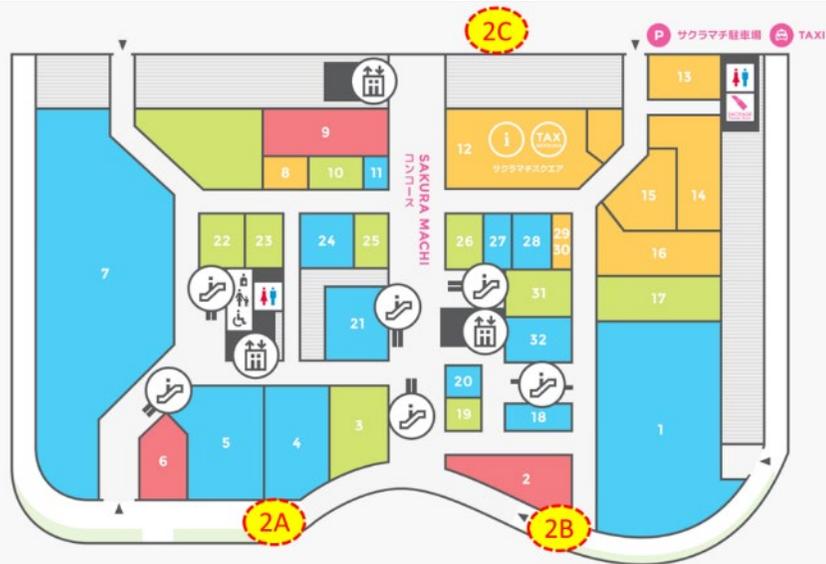
通信試験場所 (B1F~3F) [破線表示 ● は中継機設置候補場所]

2A, 3Aは中継機設置場所

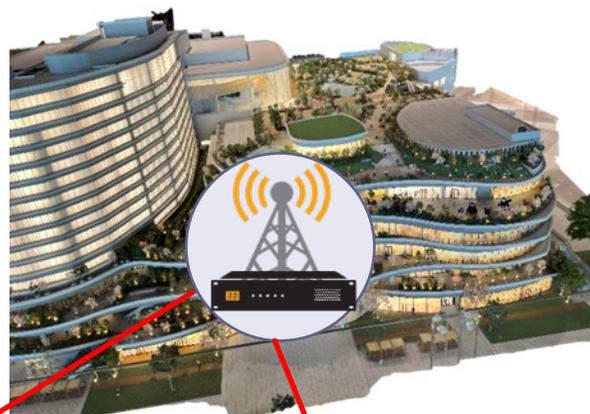
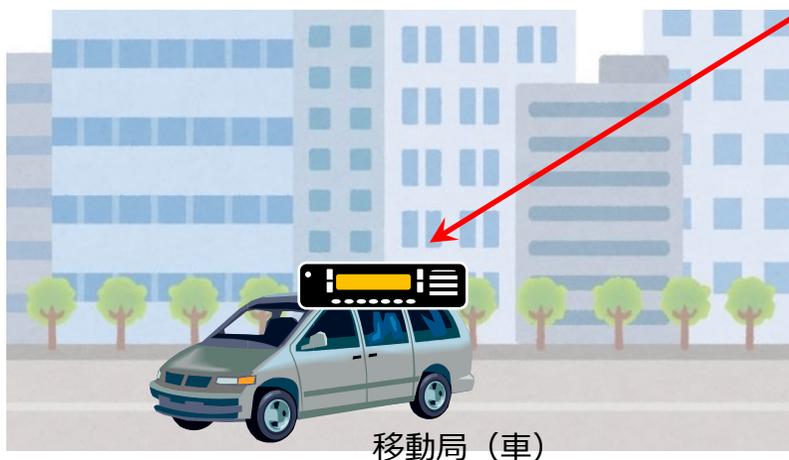
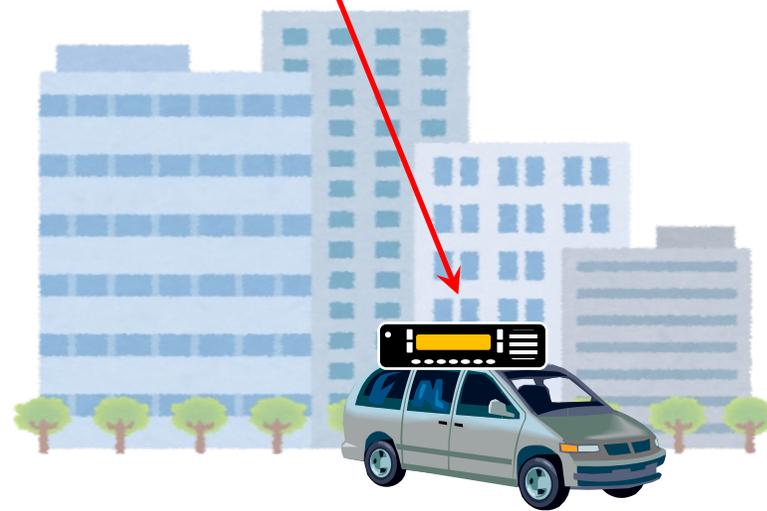
ビル外へのふく射測定

ビル内に設置した中継局から電波を発射する。
車載移動局で信号強度を測定し、GPS位置情報とともに記録する。
ビル周辺の地域について実施する。

移動局 (車)

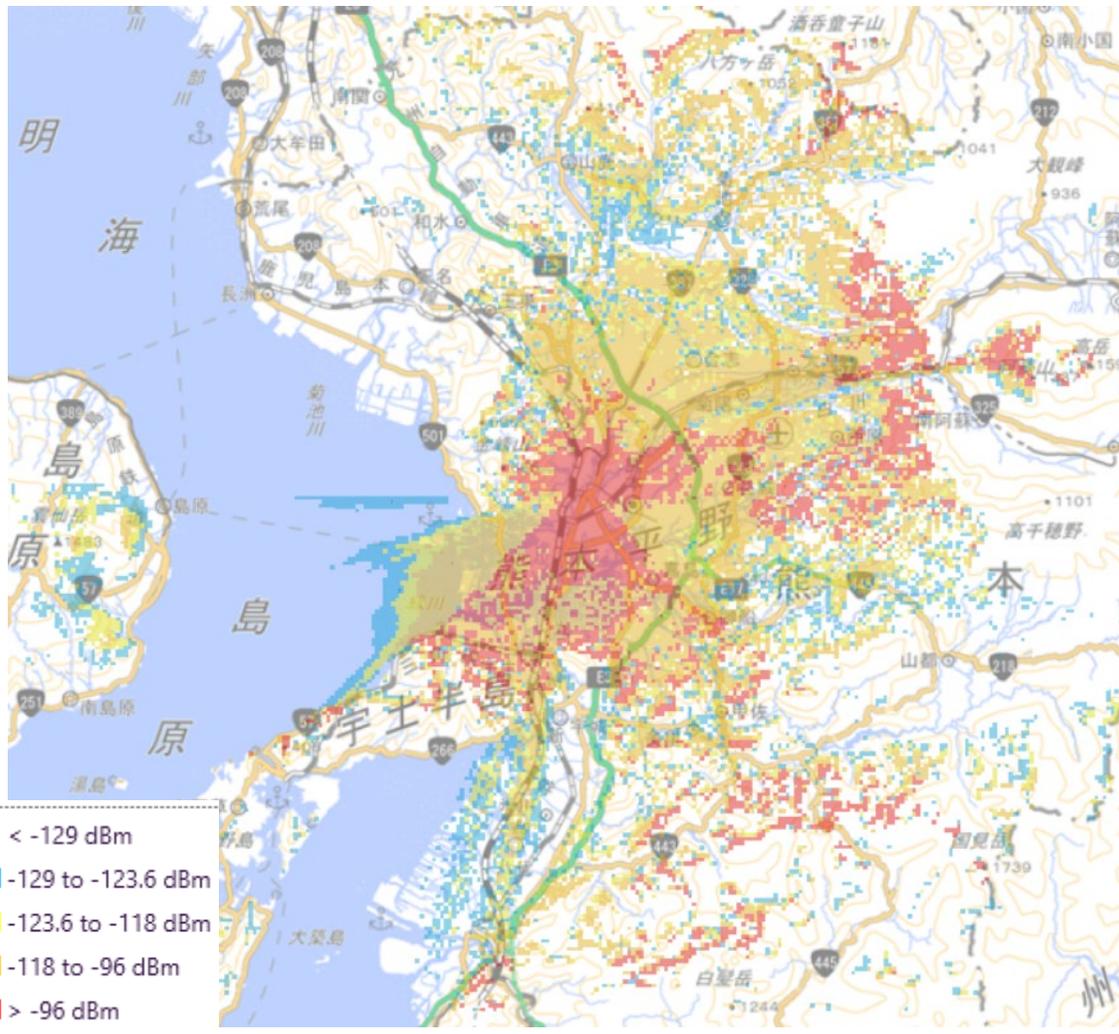
伝搬シミュレーション 2階

中継機の設置場所2Cでの伝搬シミュレーションを実施した。（諸元は右表）
実際の建造物は考慮せず、地形や地勢（市街地、開放地など）のみを考慮した。

項目	内容
位置	北緯32度48分1秒 東経130度42分11秒 サクラマチクマモト2階
送信空中線高	地上高8m
送信空中線	2.15dBiスリーブアンテナ
空中線電力	5W
送信空中線系損失	2dB(共用器+給電線)
受信空中線高	地上高1.5m
受信空中線	2.15dBiホイップアンテナ
受信空中線系損失	0dB

- 129dBm：電波法関係審査基準に規定される外来雑音電力レベル
- 123.6dBm：電波法関係審査基準に規定される伝搬の質を維持するための混信レベル
- 118dBm：電波法関係審査基準に規定される伝搬の質を維持するための希望波レベル
- 96dBm：キャリアセンスレベル (7 μ V)

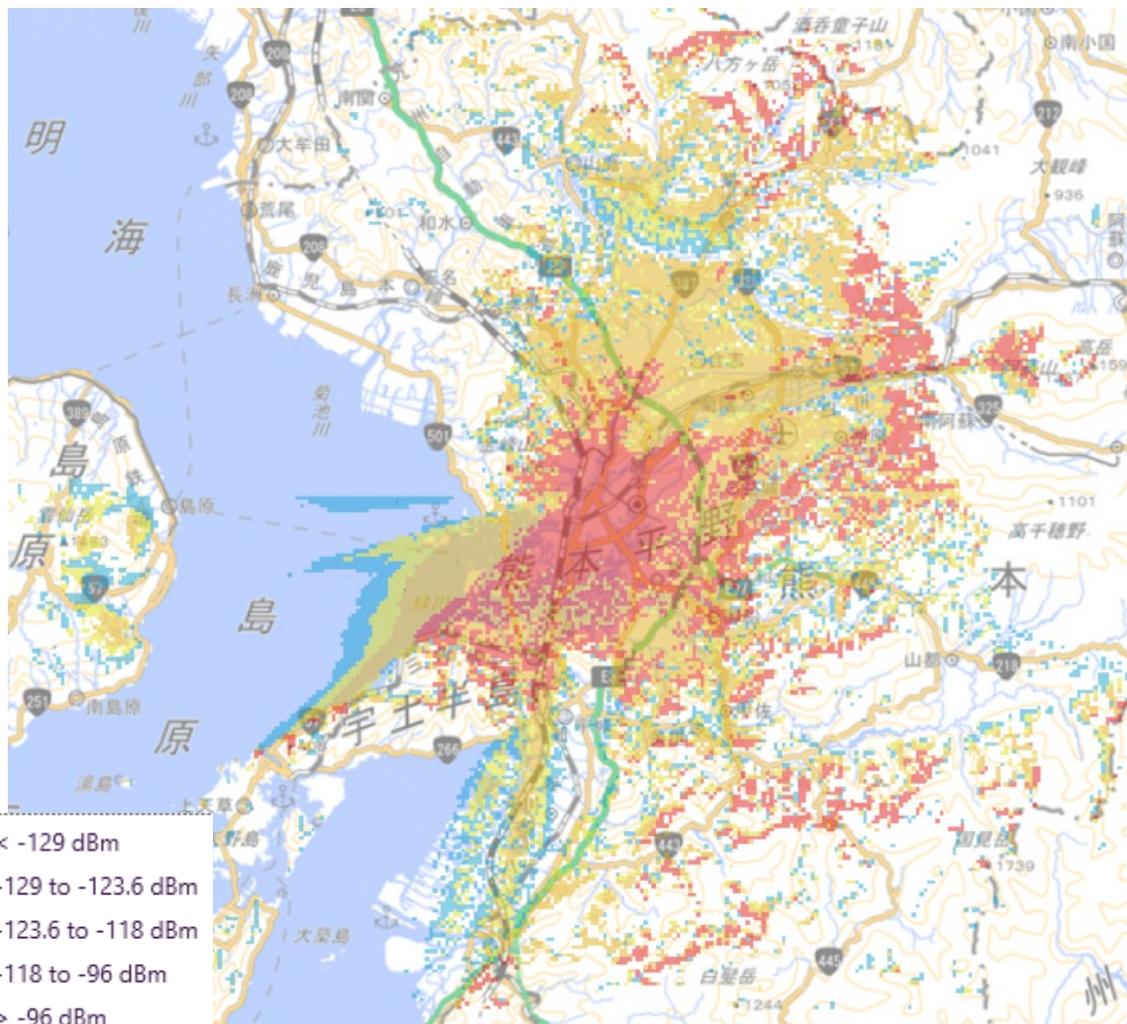
伝搬シミュレーション 3階

中継機の設置場所3Aでの伝搬シミュレーションを実施した。（諸元は右表）
実際の建造物は考慮せず、地形や地勢（市街地、開放地など）のみを考慮した。

項目	内容
位置	北緯32度48分1秒 東経130度42分15秒 サクラマチクマモト3階
送信空中線高	地上高12m
送信空中線	2.15dBiスリーブアンテナ
空中線電力	5W
送信空中線系損失	2dB(共用器+給電線)
受信空中線高	地上高1.5m
受信空中線	2.15dBiホイップアンテナ
受信空中線系損失	0dB

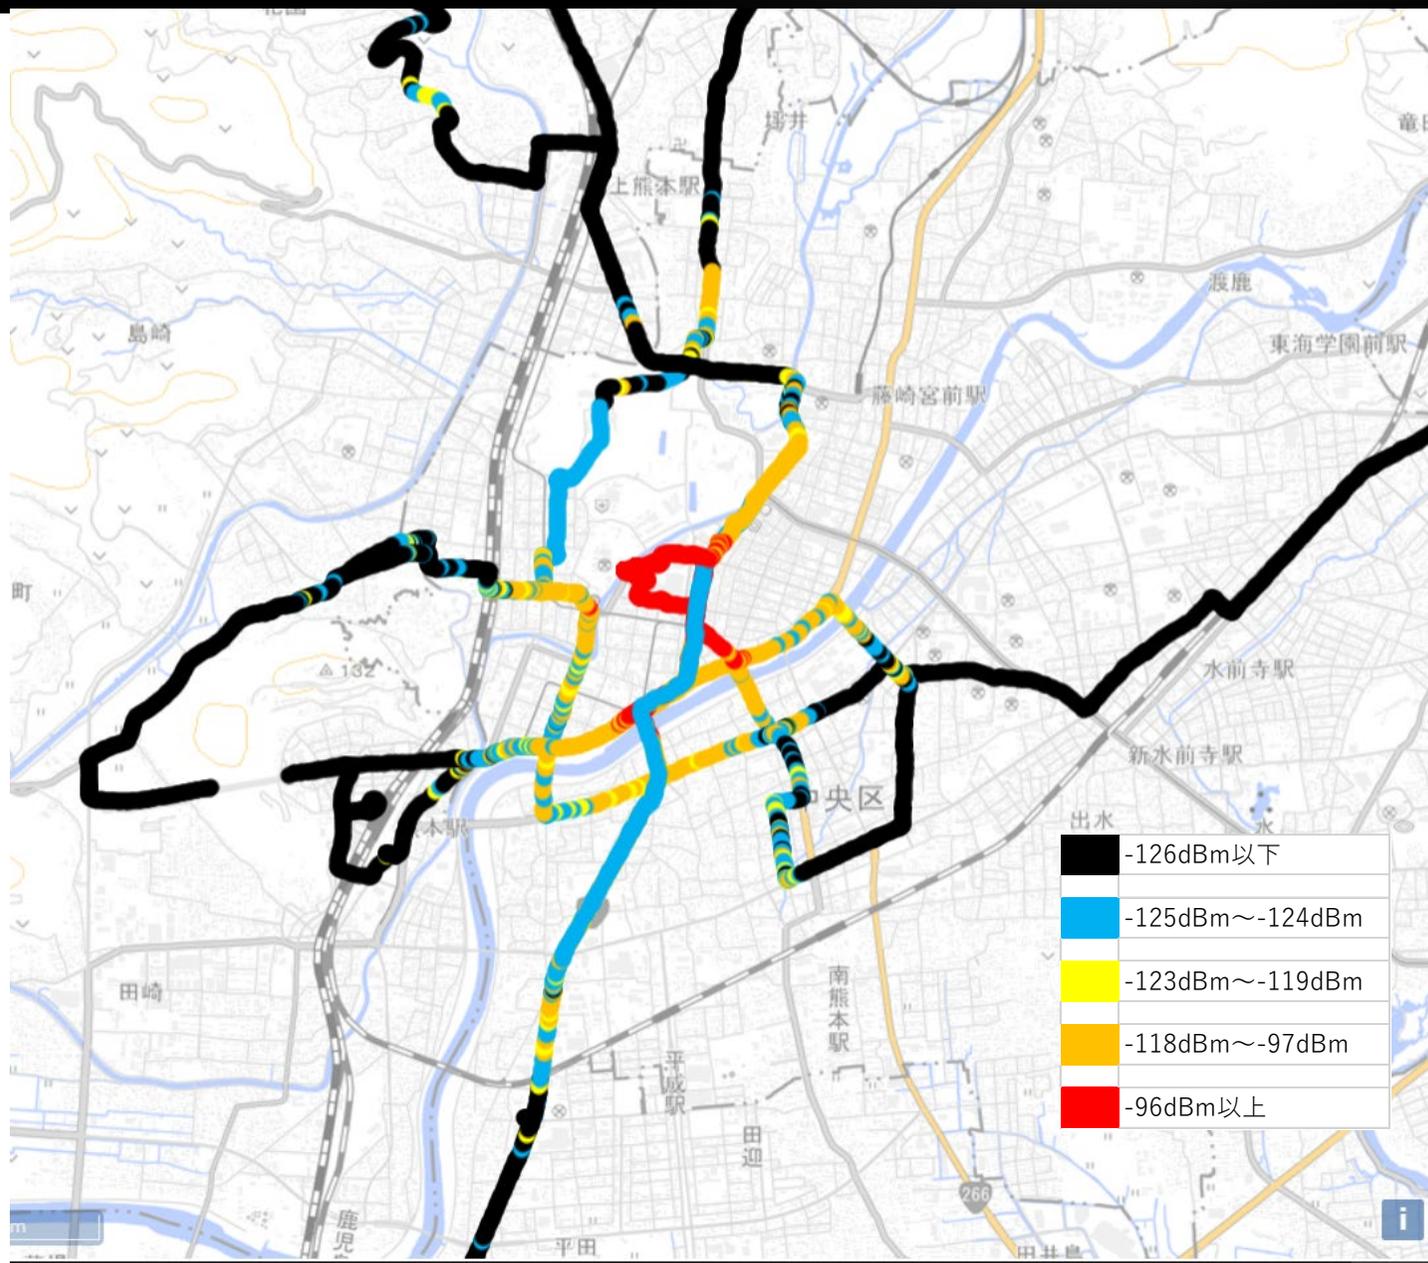
電測結果 2階2Cに中継機を設置した場合

シミュレーションに対して、きわめて狭い範囲の伝搬となっていることがわかった。

建物中央付近への設置により、建物外へのふく射が建物によって遮蔽されているためと考えられる。

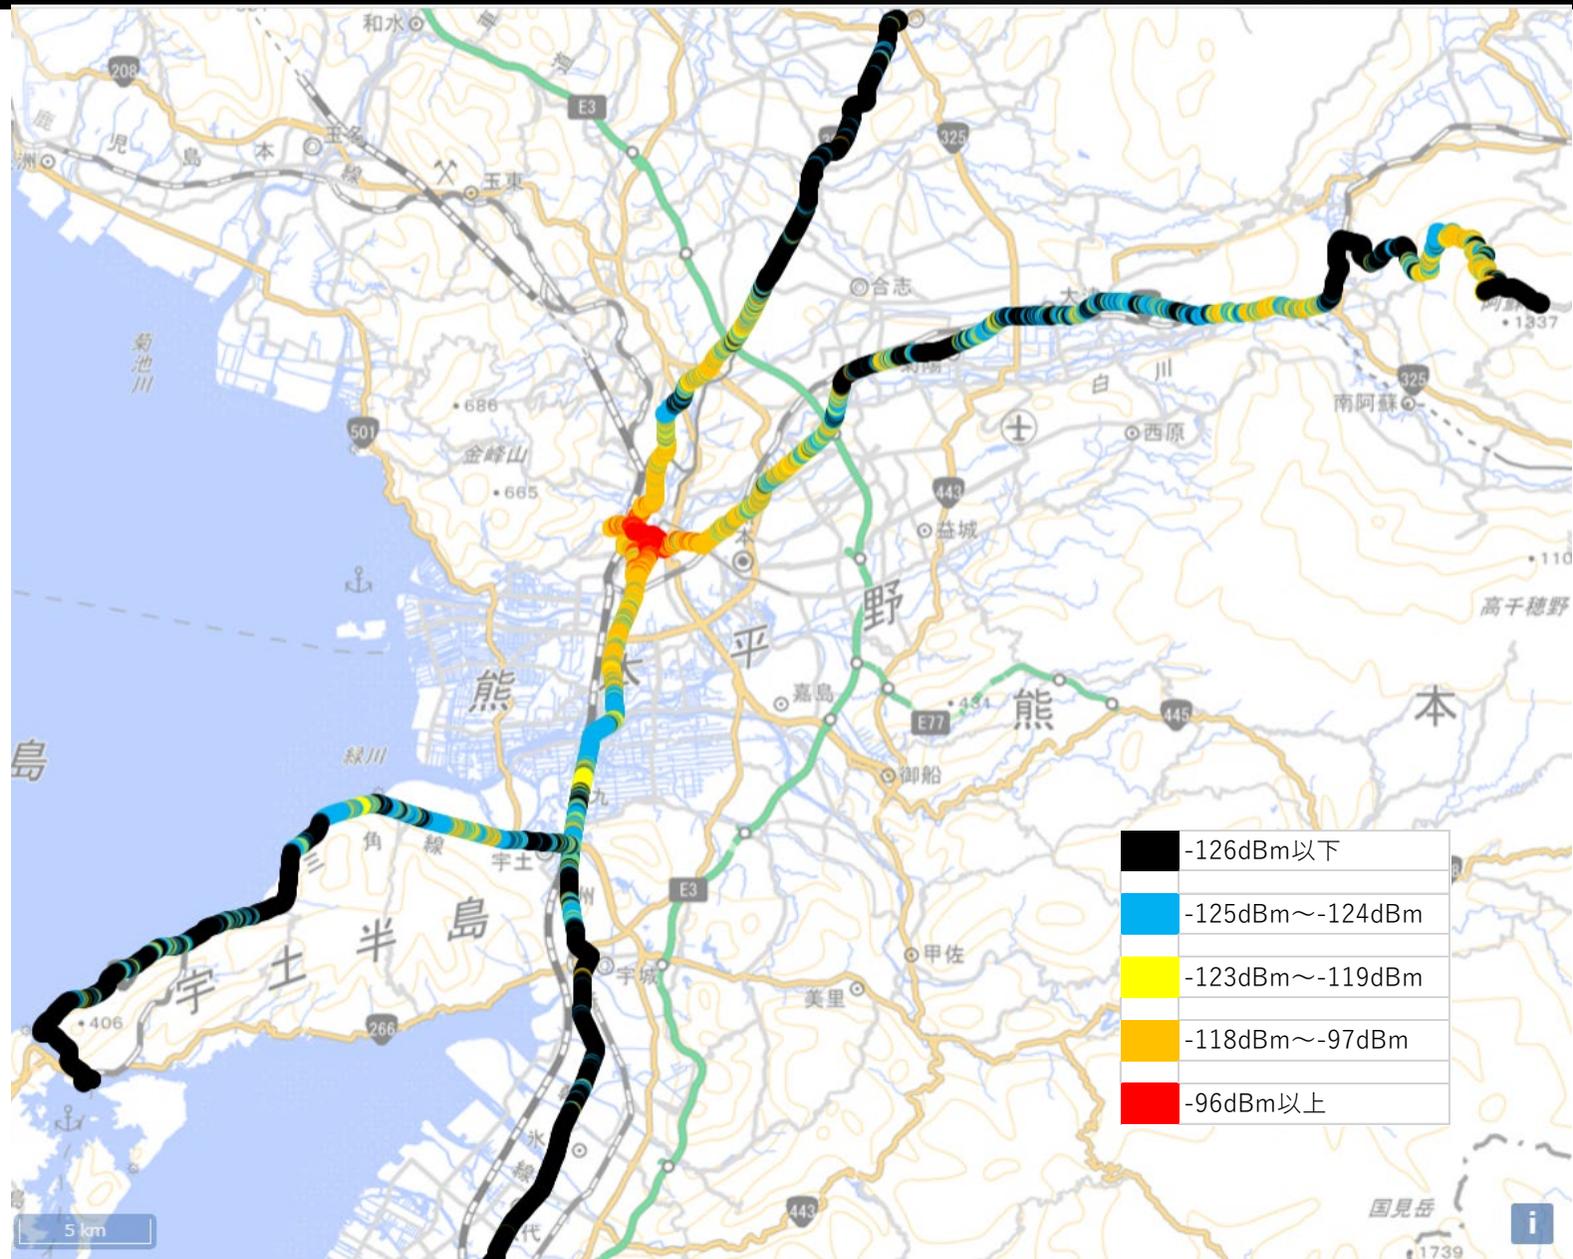
結果（速報）3Aに中継機を設置した場合

シミュレーションに対して、信号レベルは下がっているが広い範囲に伝搬していることがわかった。

建物外部（テラス）への設置により、屋外へのふく射が建物によって遮蔽されにくかったためと考えられる。

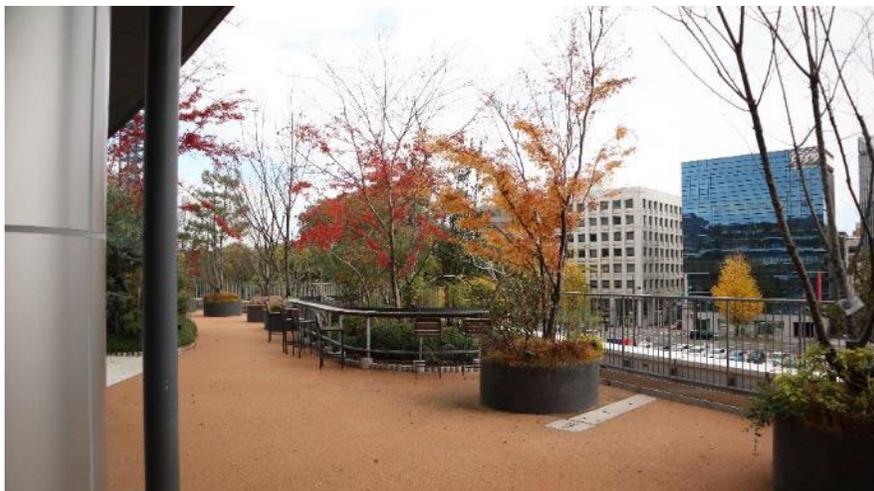
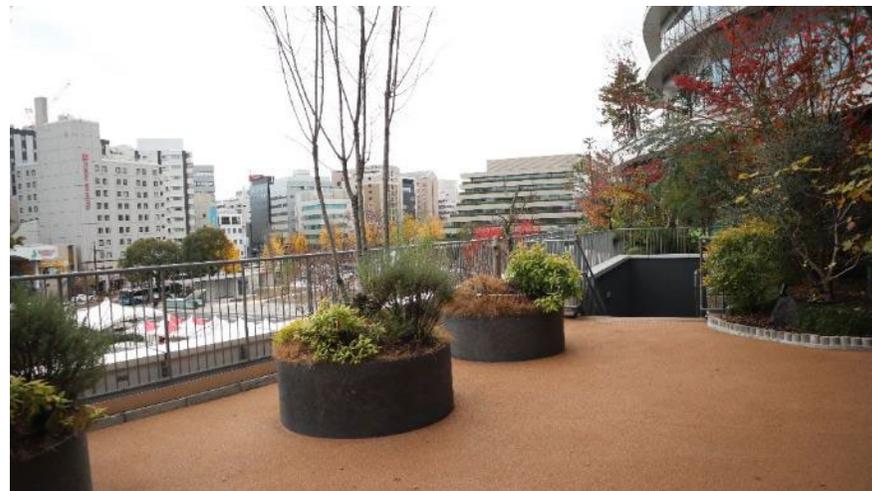
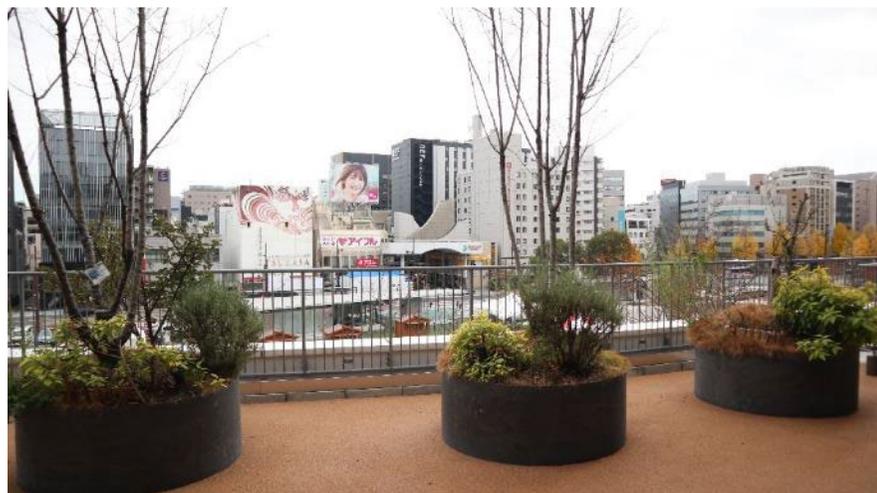
【参考】 中継機設置場所3Aからの眺望

目の前は公園スペースがあり、ビルも離れている。

この構造が遠方へのふく射の要因と考えられる。
